Rotunda sv. Juraja vo výsledkoch reštaurátorského výskumu v roku 2009

Jozef Dorica

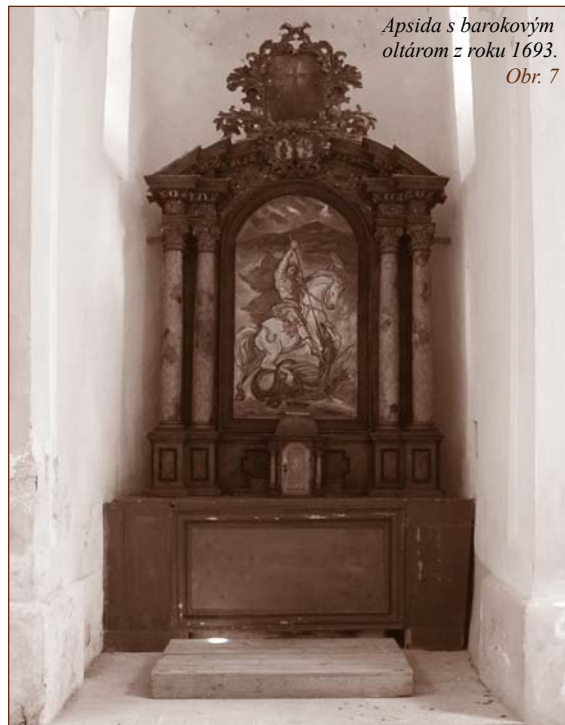
Apsida s barokovým oltárom z roku 1693. Obr. 7

Z mobiliáru, ktorý sa v rotunde k dnešku zachoval, dominuje priestoru barokový oltár. Je umiestnený na omietnutej tehlovej menze, po celej šírke apsidy. Napriek poškodeniam architektúry drevokazným hmyzom, poolamovaním kvalitných rezbárskych detailov a mladším premalbám oltárnej architektúry v minulosti, si oltár ako celok zachoval svoj pôvodný základný charakter a vysokú umelecko-historickú kvalitu. Oltár pochádza z konca 17. storočia. Počas rozoberania oltára bolo objavené autorské signovanie a datovanie vymalovania oltára z roku 1693. Tiež boli objavené písomné záznamy opráv oltára z rokov 1782 a 1846. Pôvodný oltárny obraz sv. Juraja bol v 90-tych rokoch 20. stor. odcu-

Neoddeliteľnou súčasťou umelecko-historického zhodnotenia celého interiéru rotundy by v budúcnosti malo byť aj zreštaurovanie barokového oltáru.

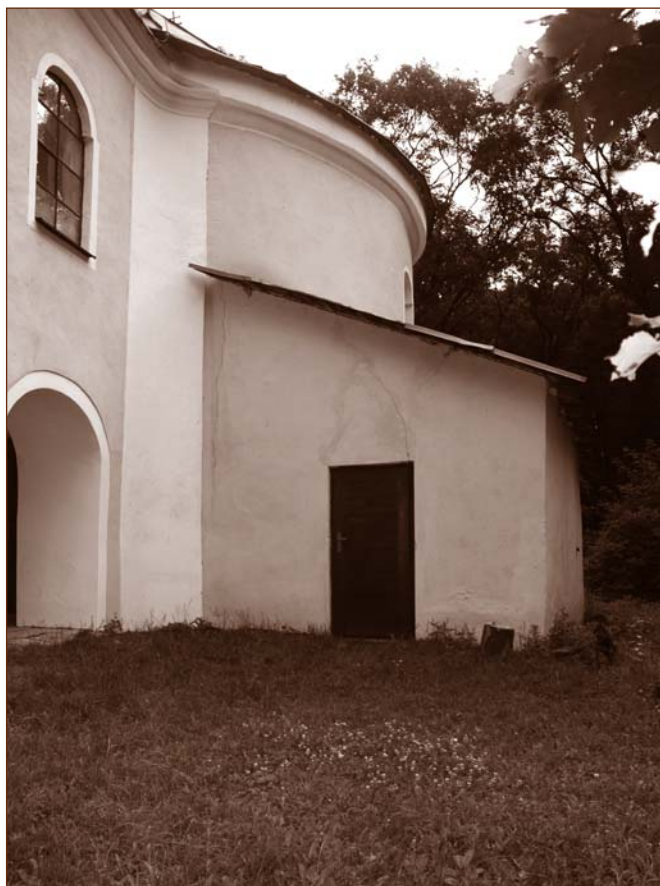
Pristavba pustomne k južnej stene rotundy z konca 16. storočia. Obr. 8

K južnému múru exteriéru rotundy bola pristavená jednopriestorová pustovňa. Pustovňa bola používaná do roku 1802. Tri múry prístavby majú rozdielnu hrúbku. Vzhľadom na veľké množstvo opráv, zmien

a časté opadávanie omietky z múrov v interiéri je dnes veľmi ťažké určiť jej prvú omietkovú vrstvu. V sondách na severnej stene interiéru pustovne, ktorá bola pôvodne južnou exteriérovou stenou rotundy, sme objavili najstaršiu vrstvu úpravy povrchu steny, tak ako v interiéri, pritieraním vytlačenej ložnej malty.

Návrh na reštaurovanie v interiéri pustovne na jej severnej strane ráta s odstránením omietok z mladších opráv a prezentovaním najstaršej románskej úpravy severnej steny. Rozsah zachovanosti bude zistený po jej celoplošnom odkrytí. Na základe výsledku po očistení môžeme uvažovať v dvoch alternatívach - v prezentovaní fragmentárneho stavu úpravy steny ako sa zachovala alebo doplnením analogickou rekonštrukciou prítieranej omietky. Ostatné tri steny omietnuť nanovo podľa charakteru zachovaných zostatkov najstarších omietok.

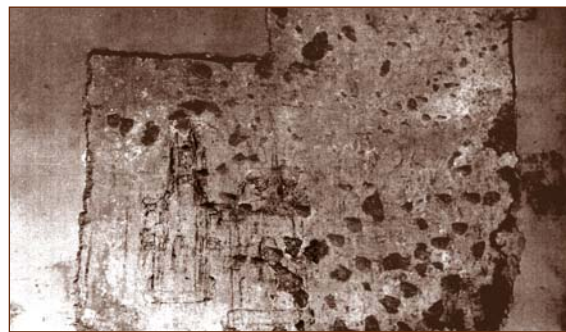
Nález kresby náčrt vzhľadu pristavby barokovej veže vo výskumnej sonde z roku 1973. Obr. 9

Počas pamiatkového výskumu v roku 1973 bola na severnej stene rotundy na vápennom nátere na renesančnej vrstve pod barokovou úpravou objavená kresba uhl'om. Podľa zachovanej fotodokumentácie kresba zobrazovala náčrt predpokladanej barokovej úpravy rotundy s chystanou prístavbou veže. Bohužiaľ, pri výmalbe stien v interiéri v roku 1985 bola sonda s kresbou pretretá náterom vápenno-latexovej konzistencie. Náter je veľmi ťažko odstrániteľný a stíha so sebou aj kresbu, ktorá nebola po jej objavení a odhalení spod barokovej omietky fixovaná k stene. Počas nášho výskumu sme sondu rozšírili. Až na ďalšie malé fragmenty kresby nepriniesla už žiadny ďalší konkrétny nález.

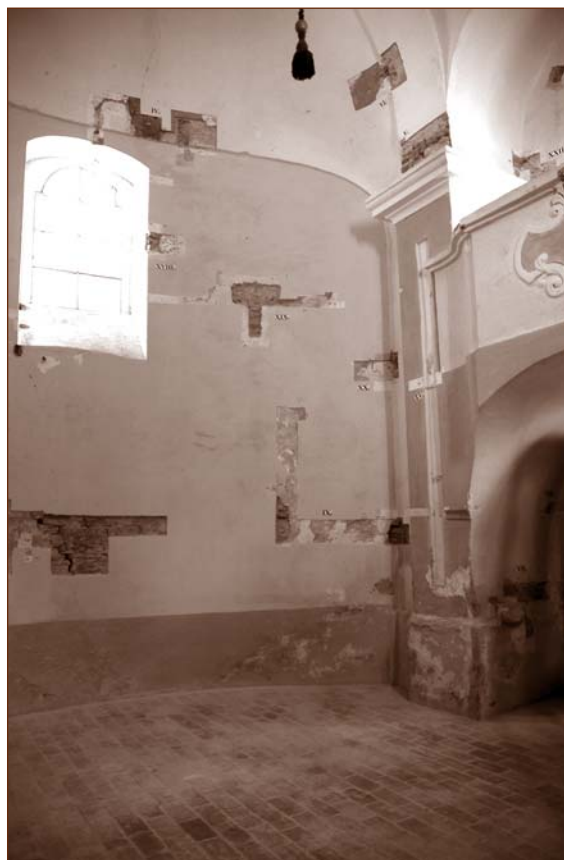
Sondážny výskum na južnej stene interiéru rotundy. Obr. 10

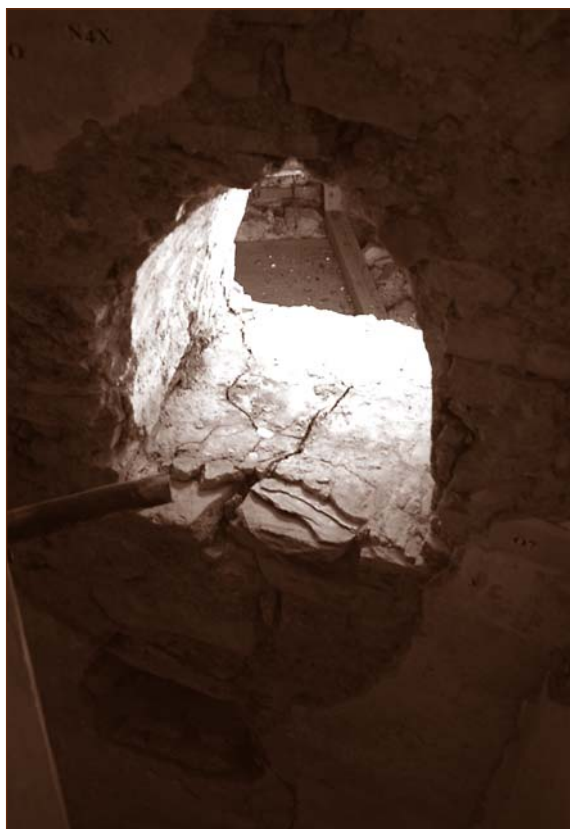
Detail najstaršieho okna zo strany interiéru. Obr. 14

Najdôležitejším nálezom je objav okna. Je nespochybniteľne pôvodným oknom najstaršej stavebnej hmoty rotundy. Stavebne i tvarovo sa nejedná o typ románskeho okna. Nachádza sa približne v horizontálnom strede pôvodného múru v juhozápadnej časti lode rotundy. Tým, že pri obnove rotundy v 16. storočí bolo okno zamurované, zachovalo sa zakonzenované v nezmenenej podobe a materiálovej skladbe. Z vonkajšej a vnútornej strany múru má okno rozdielny polvajcovitý tvar zaoblenia otvoru. Zaklenuťie je dosiahnuté výčnelkovým spôsobom kladení kamenného muríva. Parapet je vodorovný, okenné špalety rovnobežné. Vo vnútri okna je, aj napriek poškodeniam rotundy do stavu ruiny v období od 13. do 16. storočia, kompletne zachovaný sled vývoja omietkových úprav. Na omietkach nie je zachovaná žiadna stopa či odtlačok po prípadnom pôvodnom uzatvorení alebo zasklení obluka. Dôležitosť nálezu okna presahuje význam objaveného dokladu stavebného vývoja Rotundy sv. Juraja v Nitrianskej Blatnici len v rámci tejto stavby. Okno rozsahom svojho zachovania je novým prameňom informácií z najstaršej fázy existencie rotundy i v širšom kontexte vývoja sakrálnej architektúry na Slovensku.

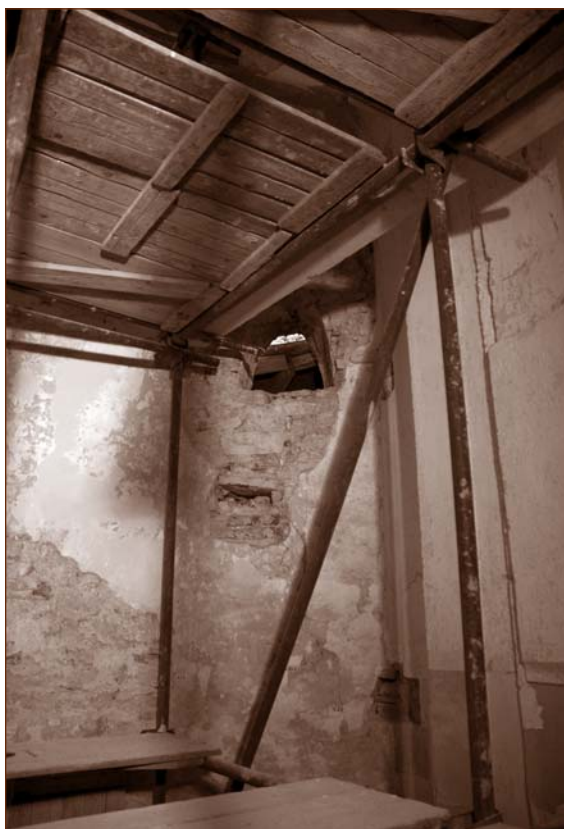
Umiestnenie najstaršieho okna v interiéri. Obr. 15

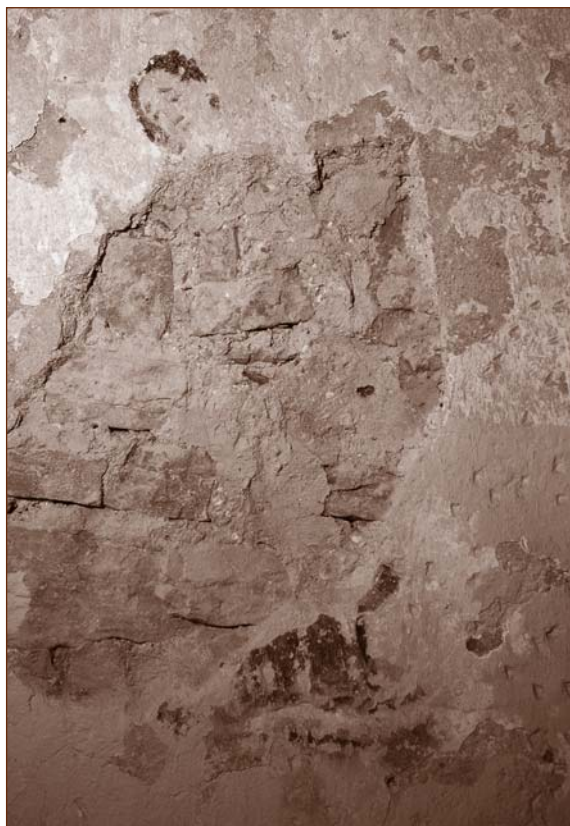
Fragmenty postavy svätca. Obr. 16

Počas reštaurátorských prác boli na najstarších omietkových vrstvách odkryté ďalšie maliarske fragmenty. Časť z nich patrí do najstaršieho obdobia. V apsíde boli zachytené aj fragmenty monochromného náteru na najstaršej úprave povrchu stien spôsobom prítieranej malty. Náter nesúvisí s druhou, taktiež len fragmentárne zachovanou, fázou najstaršej výzdoby. Tvarovo konkrétnejšie fragmenty nálezov na juhovýchodnej stene lode (hlava svätca) možno zaradiť do obdobia po opravení rotundy v 16. storočí.

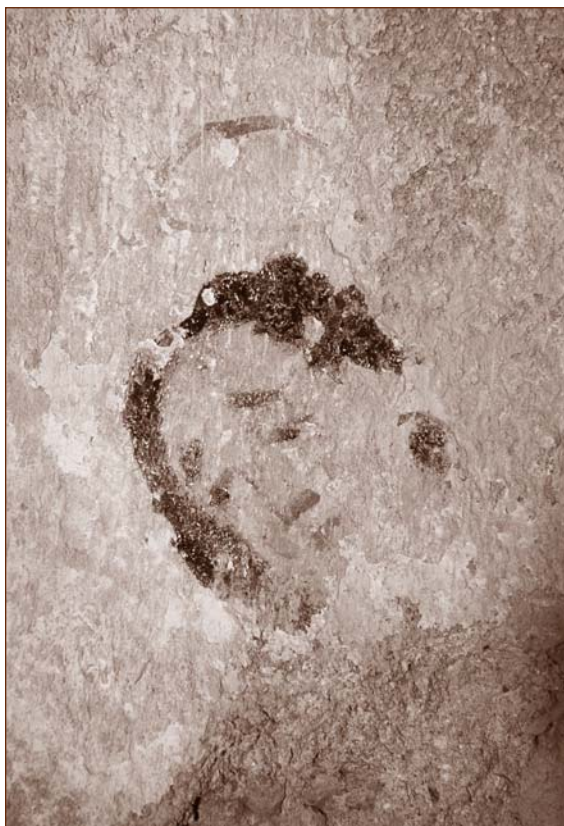
Detail hlavy svätca. Obr. 17
