**AKTUALIZAČNÝ LIST**  
**PAMIATKOVÉHO OBJEKTU**

**Mesto :** Nitrianska Blatnica  
**Katastrálne územie :** Nitrianska Blatnica  
**Okres :** Topoľčany  
**Unifikovaný názov PO :** Bašta  
**Bližšie určenie :** 4 - boká  
**Č.ÚZPF :** 210/3  
**Adresa :** Nitrianska Blatnica č.4  
**Stará adresa :**  
**Parcelné číslo :** 232/1  
**Zaužívaný názov PO :** Kaplka Leonhardiovcov

REKONŠTRUKCIA STREDOVEKEJ BAŠTY V NITRIANSKEJ BLATNICI, P.Č. 232/1

SÚHRNNÁ SPRÁVA O ZÁMERE REKONŠTRUKCIE.

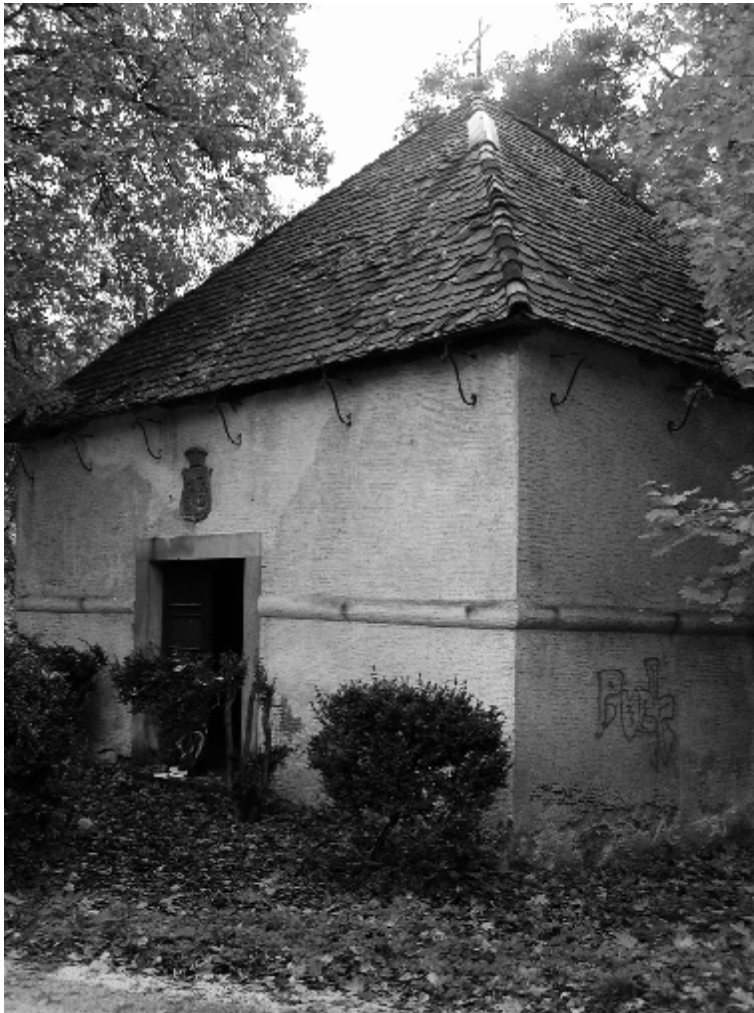
**Dispozícia :** Stredoveká bašta je prízemný, jednopriestorový podpivničený objekt.

**Krov / strecha :** Konštrukciu krovu tvorí väznicová sústava. Stanová strecha je pokrytá pálenou škridlou - bobrovkou. Vo vrchole strechy je kovová guľa s krížom.

**Fasády :** sú horizontálne členené rímsou polkruhového prierezu, prebiehajúcou stredou fasád. Pod strechou sa zachovali konzoly

**Západná**, vstupná fasáda má osovo situovaný vstup obdĺžnikového tvaru, lemovaný kamenným ostentím. Výplň tvoria dvojkrídlové, plné drevené, trojkazetové dnuotváravé dvere.

**Východná** je 2-osová, s okennými otvormi štvorcového tvaru, bez výplne. V kamennou ostentí je vsadená prevliekaná kovová mreža.

**Stavebno-technický stav** objektu je narušený následkom zatekania do interiéru kaštieľa cez strechu.
