ROTUNDA SV. JURAJA

Nitrianska Blatnica

Komplexné reštaurovanie rotundy v rokoch 2009 – 2016 a významné nálezy

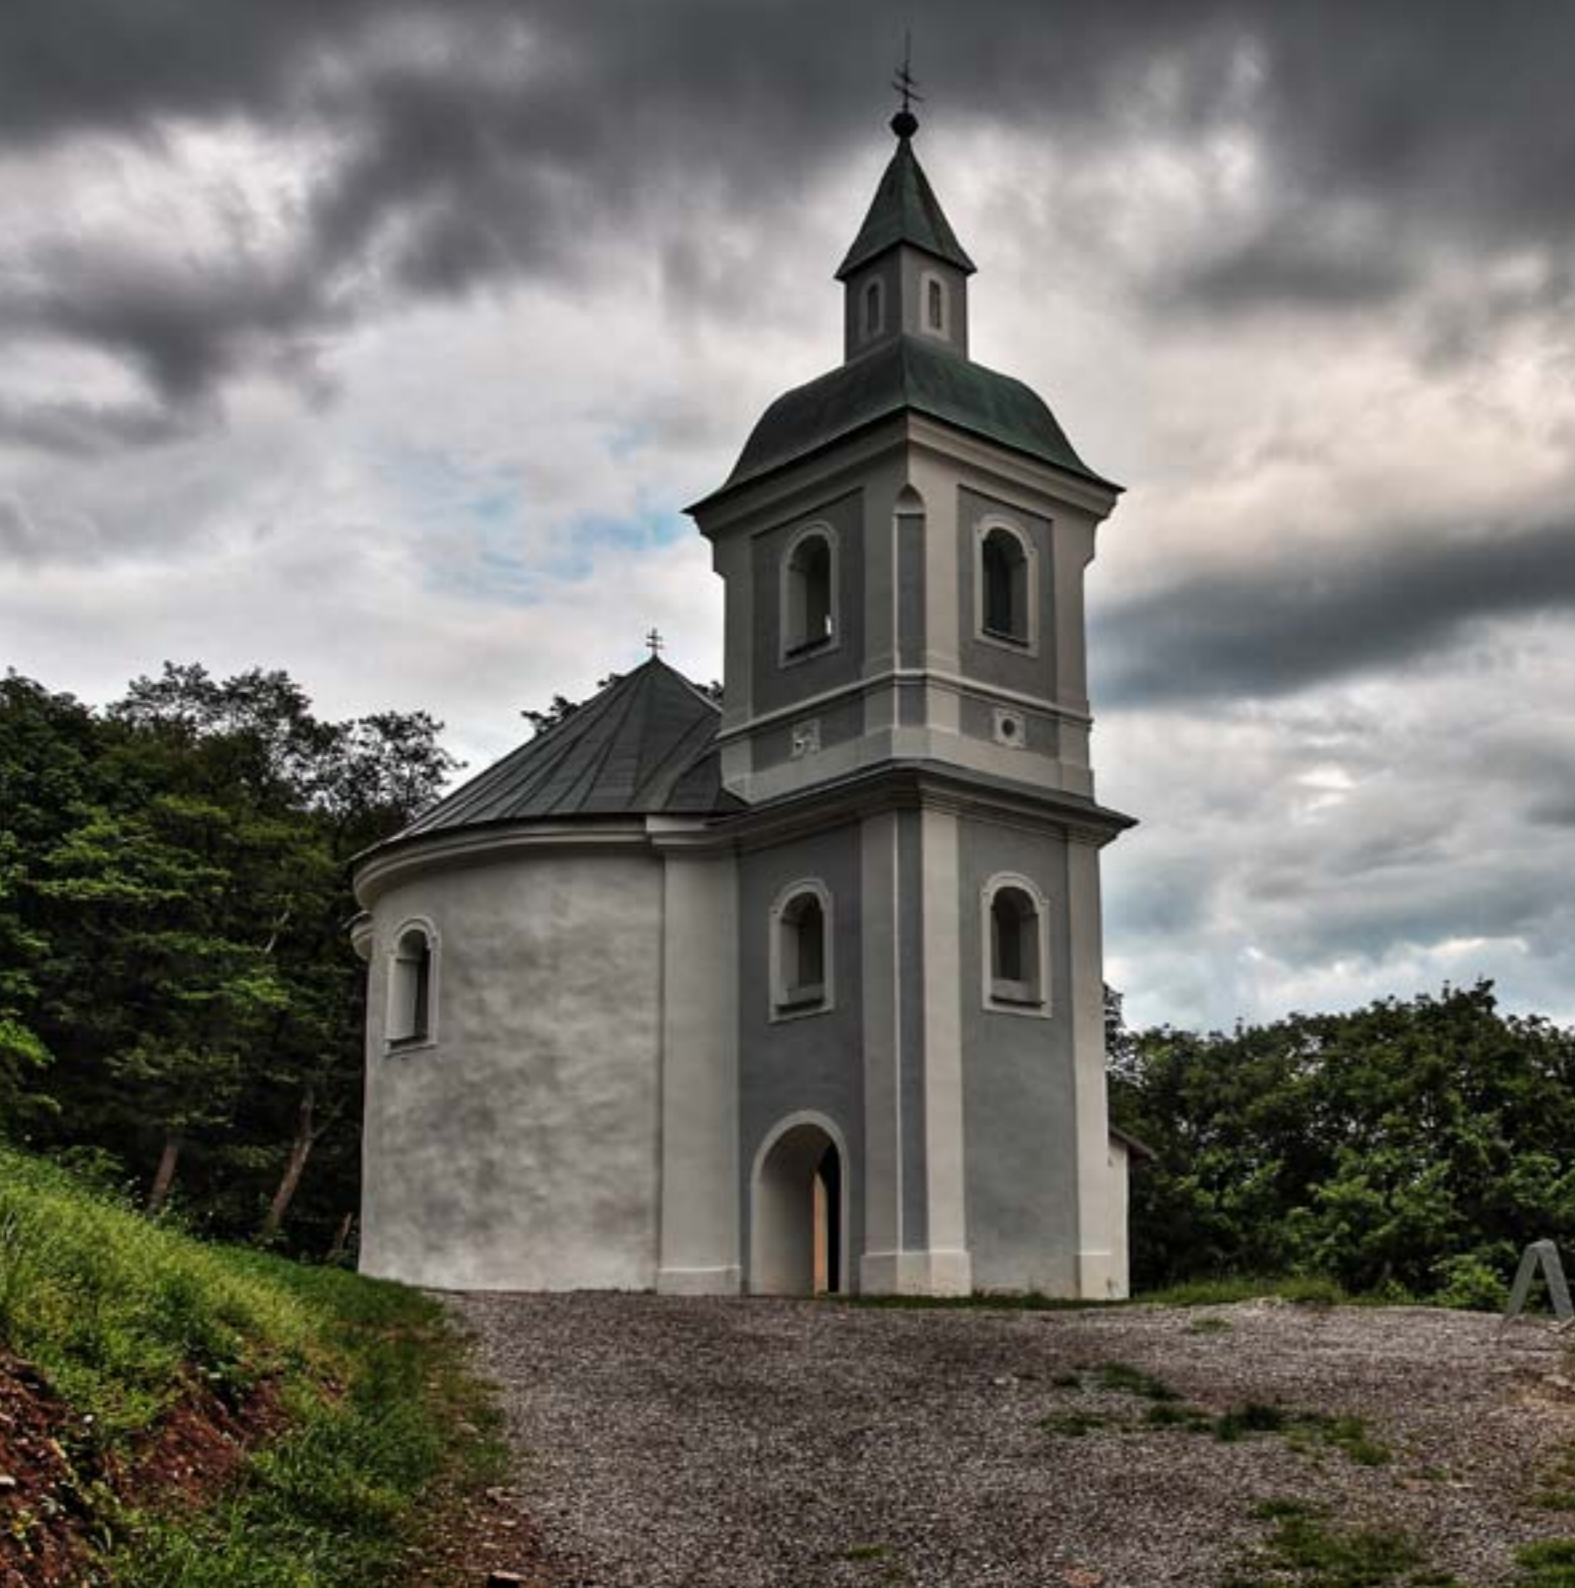
trojdimenzionálne zameranie pôdorysu

Rotundy sv. Juraja

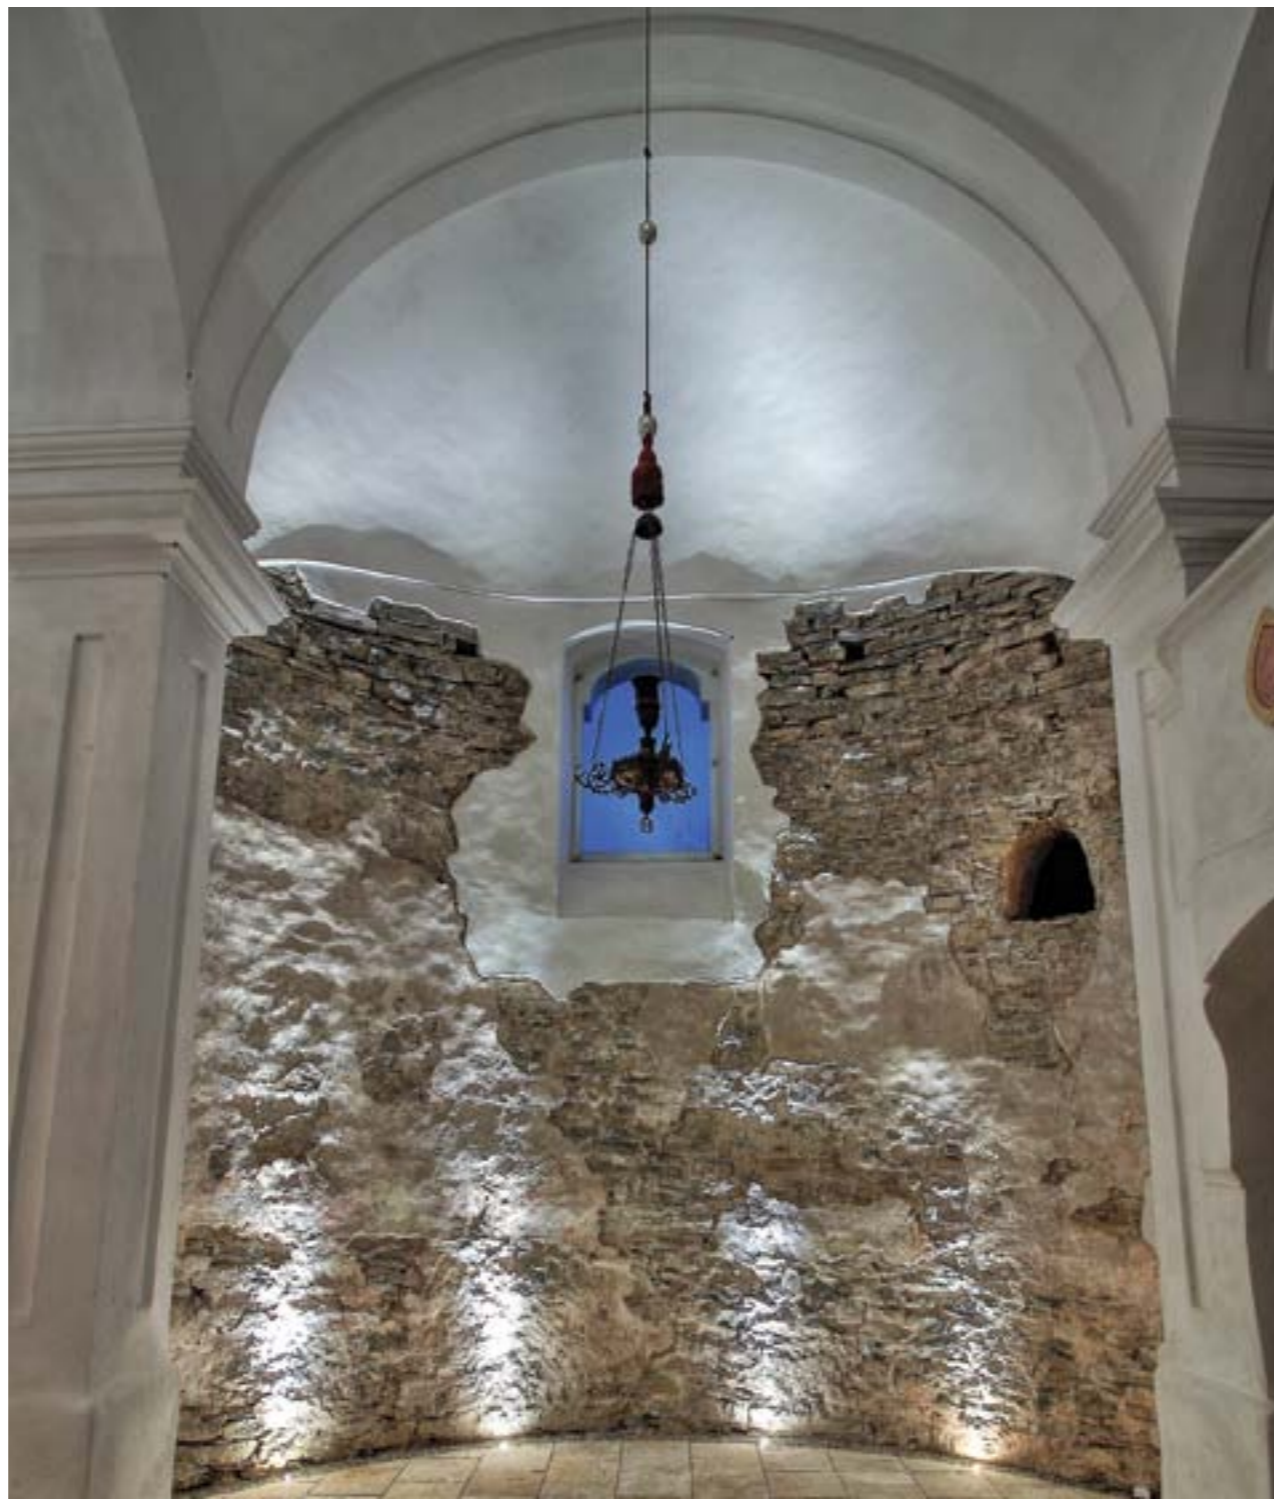
*Osvietený interiér
južnej steny lode
s pôvodným
predrománskym
okenným otvorom
po reštaurovaní*

Z hľadiska možnosti datovania vzniku rotundy na základe typológie objavených detailov najstaršej stavebnej konštrukcie bol v roku 2010 odkrytý zamurovaný pôvodný okenný otvor v juhozápadnej časti muriva steny lode rotundy. Objav tohto okna tiež z predrománskeho obdobia, spolu s vyššie uvedenými a ešte ďalšími nálezmi sa stali

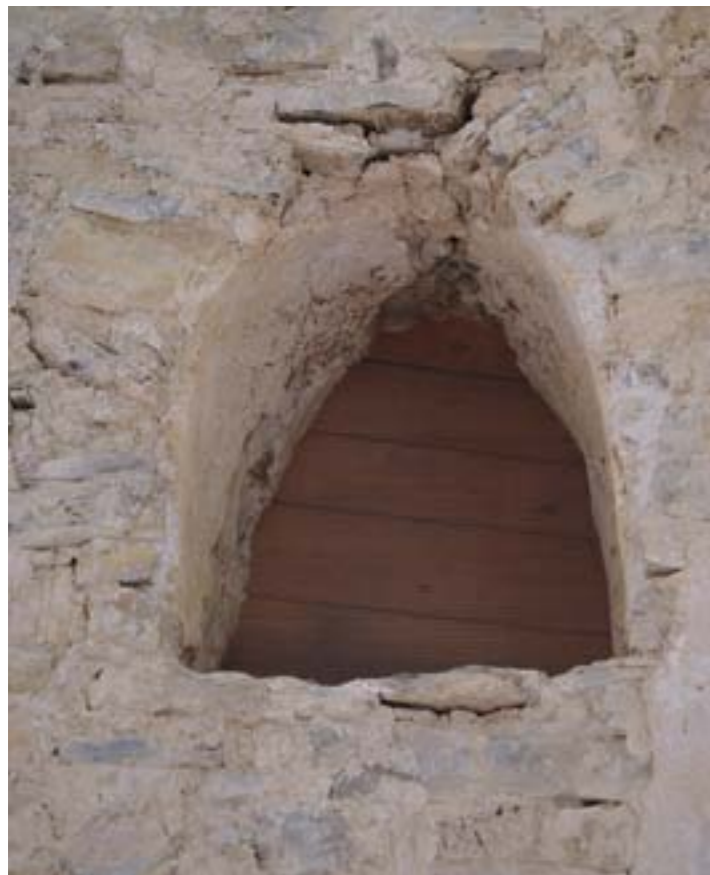
Detail pôvodného predrománskeho okenného otvoru,
1. pol. 9. storočia

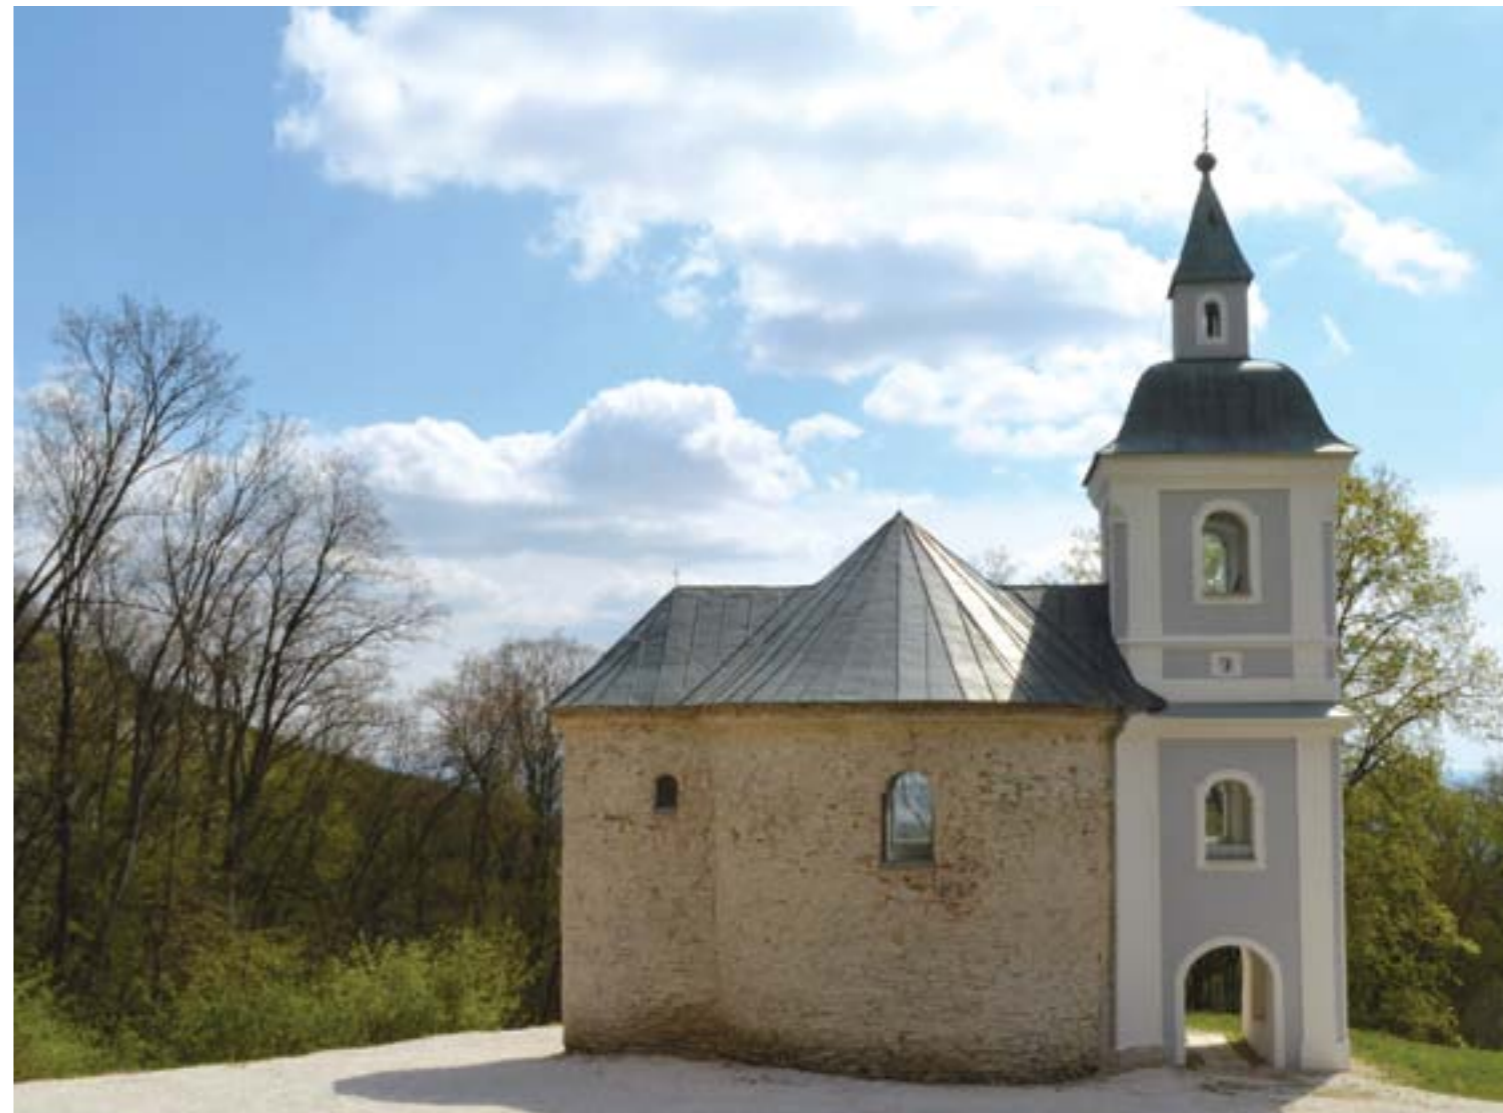
Severný pohľad na zreštaurovanú barokovú vežu
a obnažené murivo rotundy pred reštaurovaním jej fasády

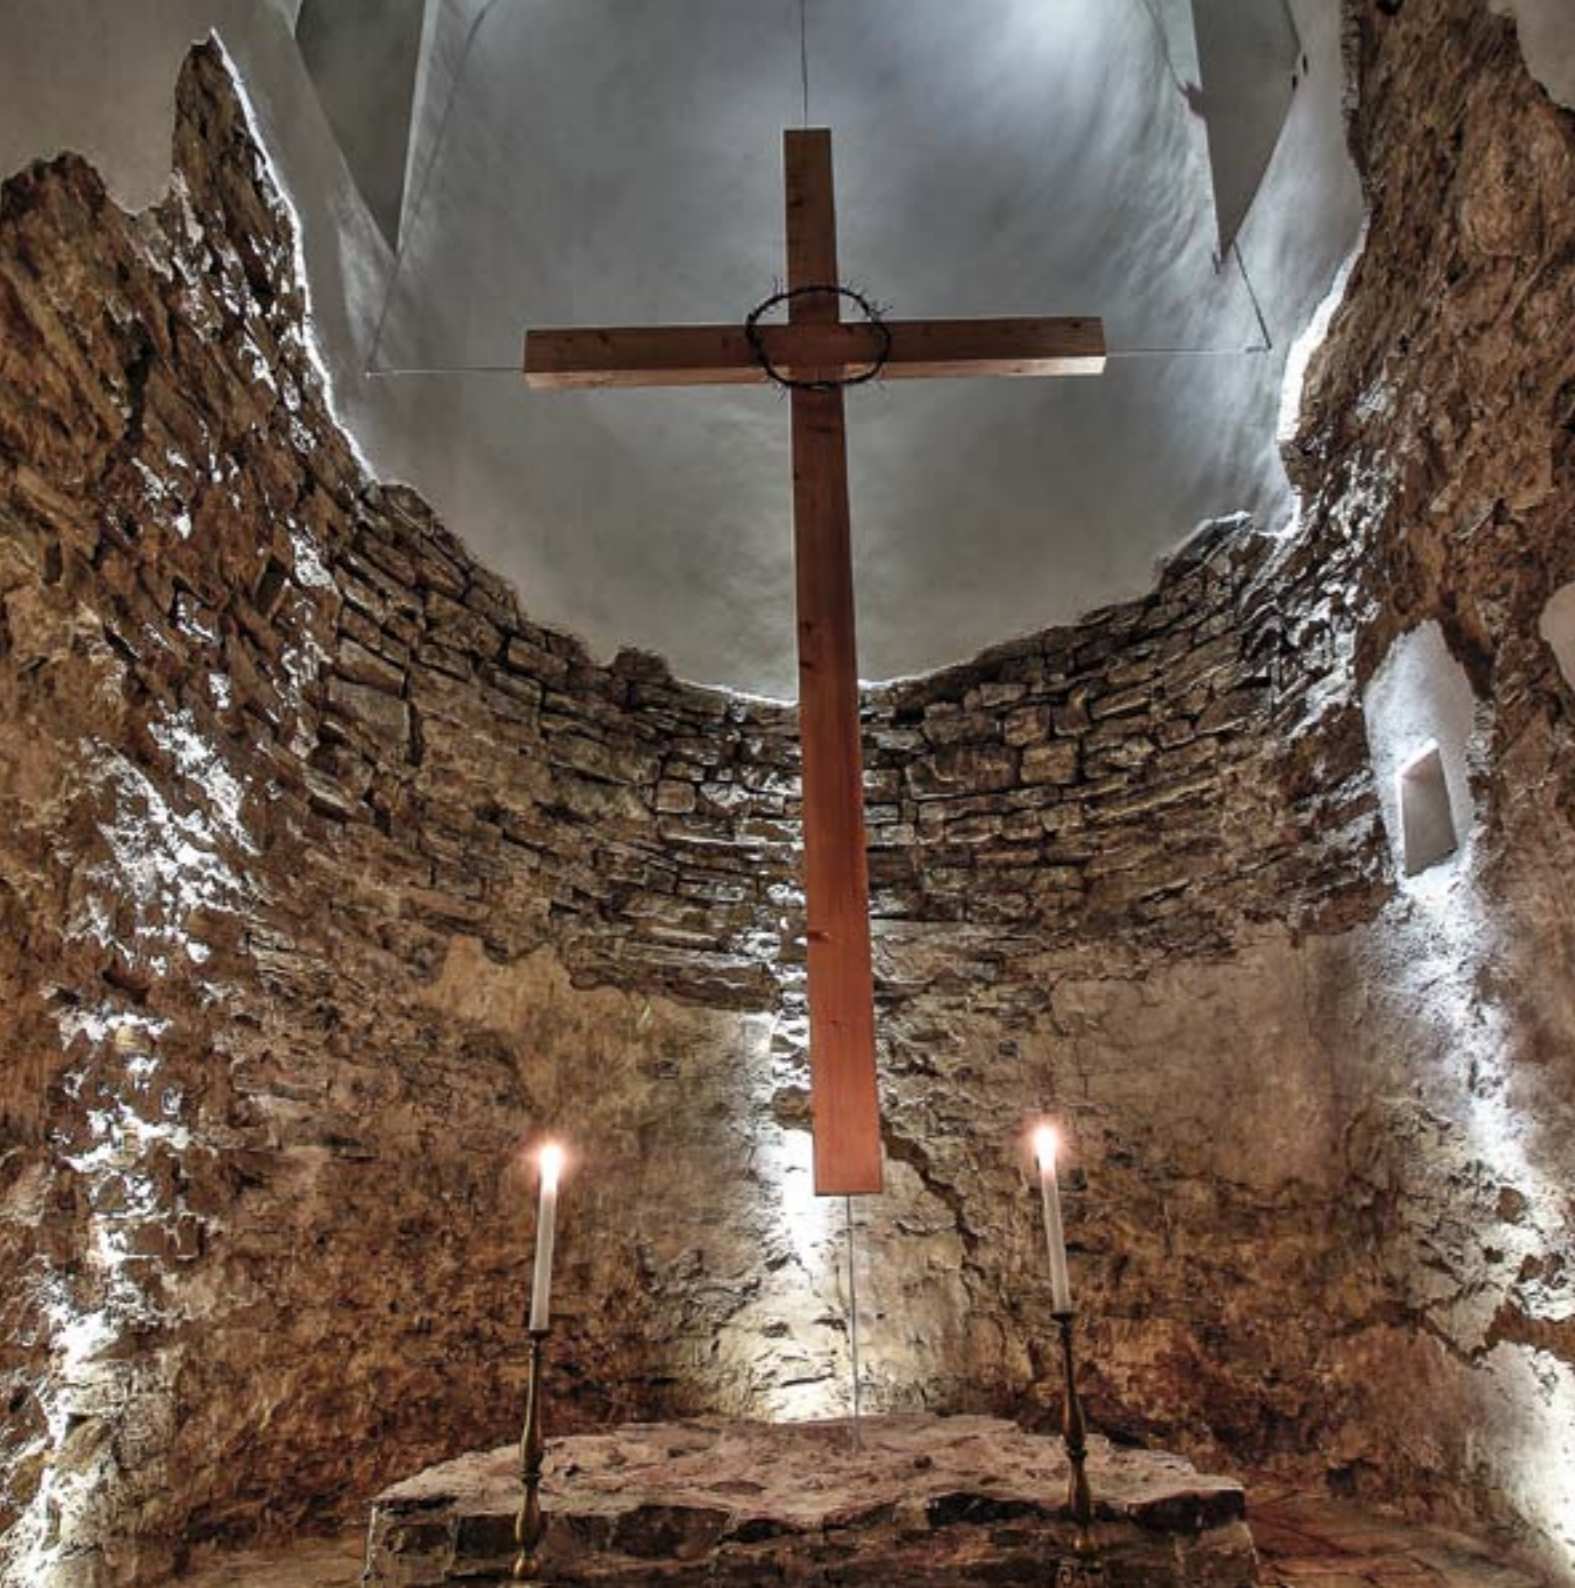
*Presbytérium rotundy
po zreštaurovaní
v nočnom osvetlení*

V tretej, barokovej etape došlo v roku 1777 k radikálnej zmene vzhľadu stavby. Pred vstupom do rotundy bola pristavaná veža, nad interiérom lode a apsidy boli vybudované tehlové klenby a nad vstupom do lode murovaná empora. S malými zmenami po neskorších opravách sa tento stav zachoval dodnes.
